大泉開発(株)鶴田事業本部
敷地内駐車場
平成28年3月9日
PM15:06 撮影

雪を敷き均す。
面積：300m²中およそ280m²
敷均し厚さ 約50mm
雪を敷均し路面を一晩かけて
冷やす。
翌日循環ポンプをONとして
融雪状況を記録する。

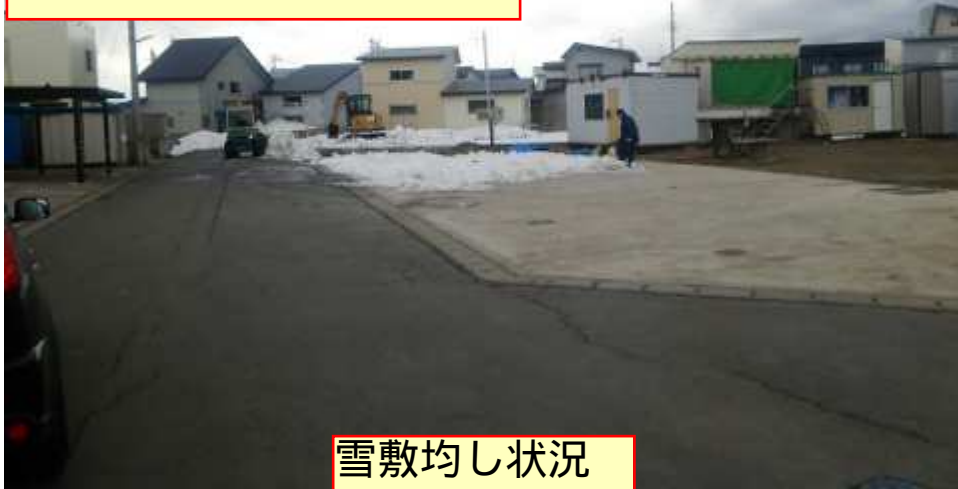
写真 1

雪敷均し状況

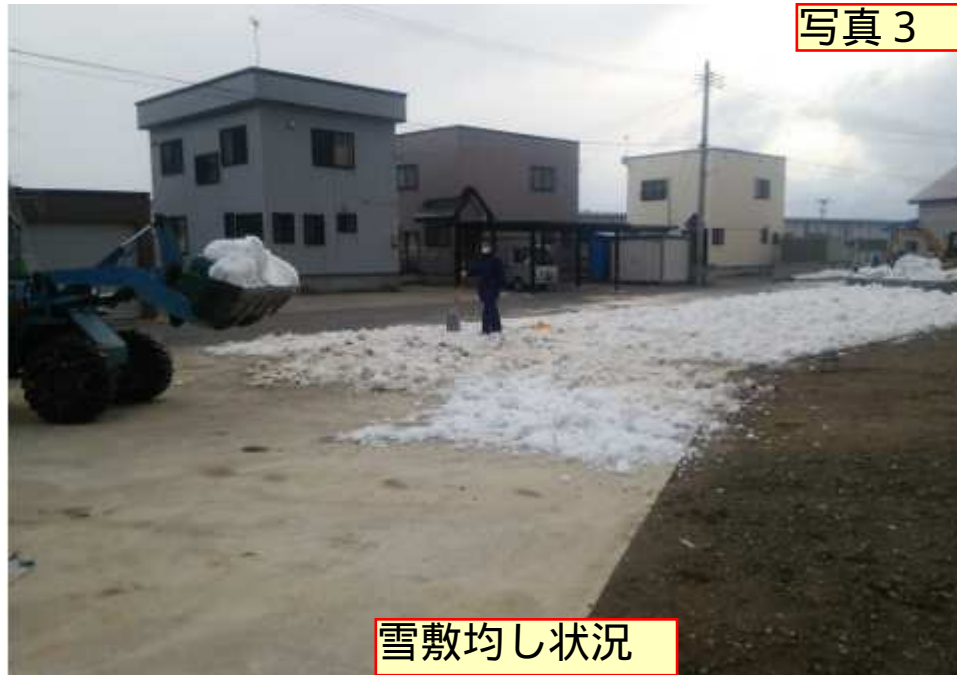
写真 3

雪敷均し状況

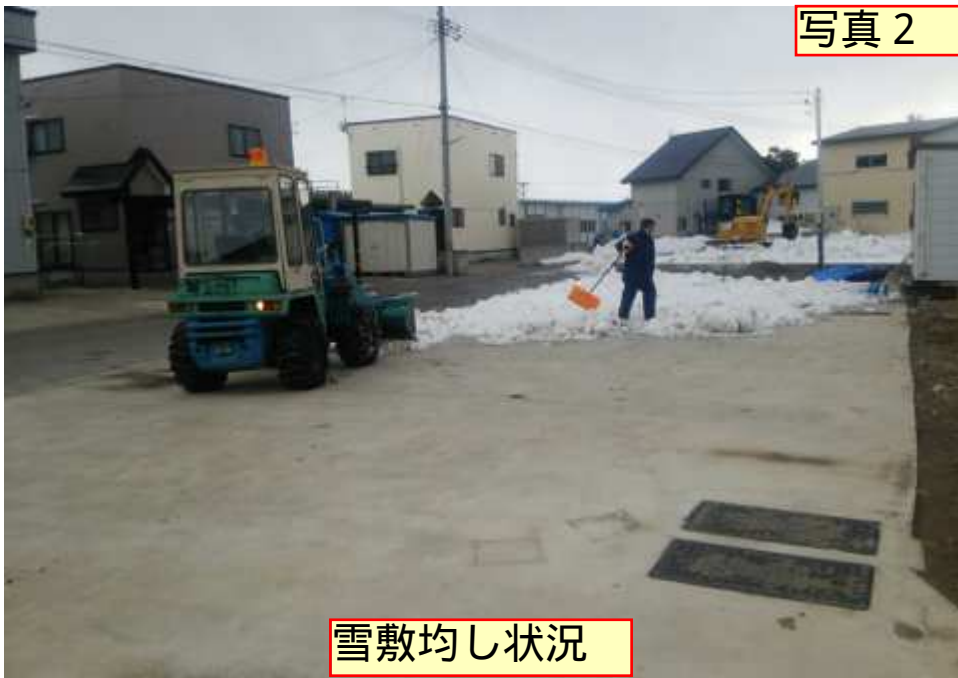
写真 2

雪敷均し状況

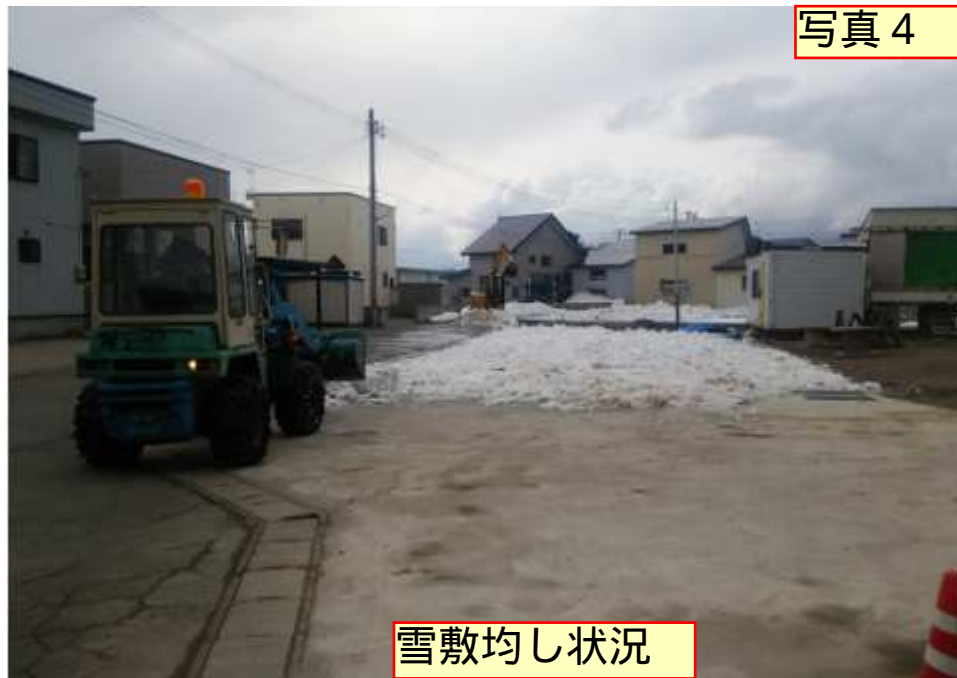
写真 4

雪敷均し状況

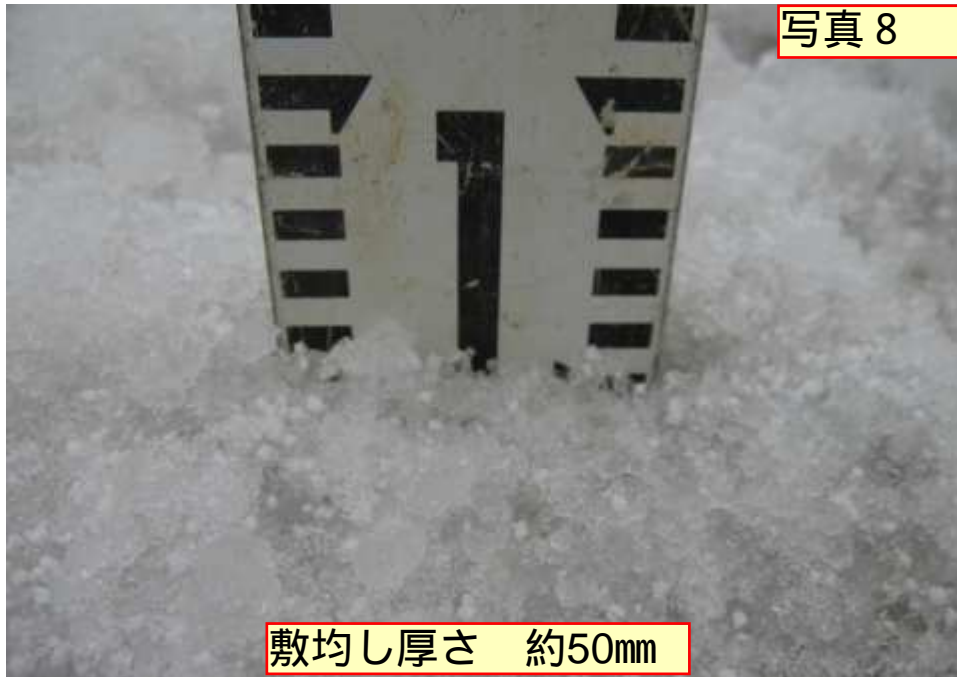
写真 8

敷均し厚さ 約50mm

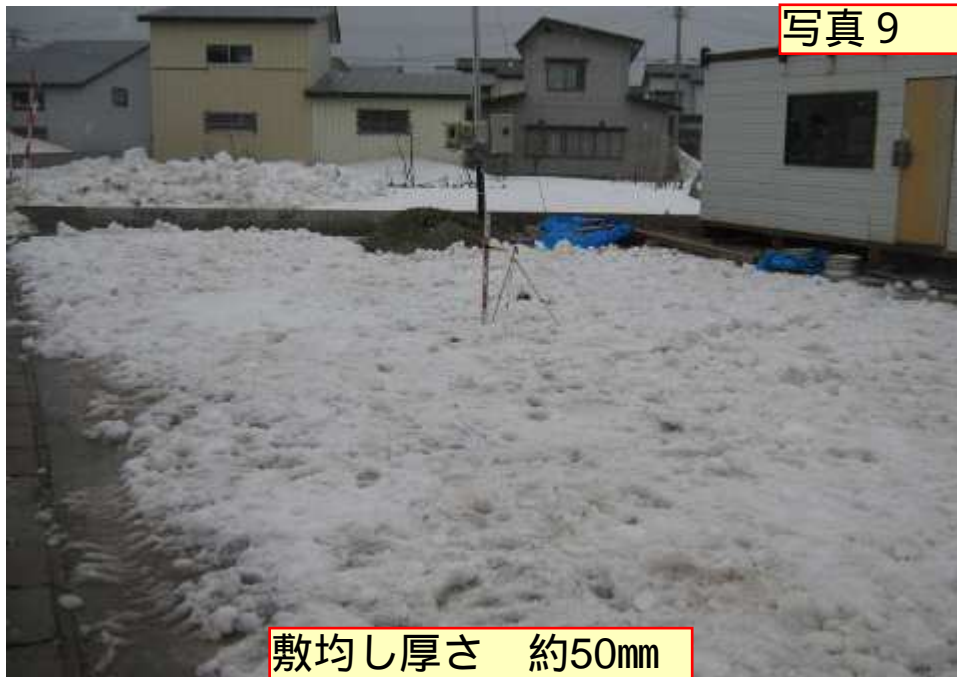
写真 9

敷均し厚さ 約50mm

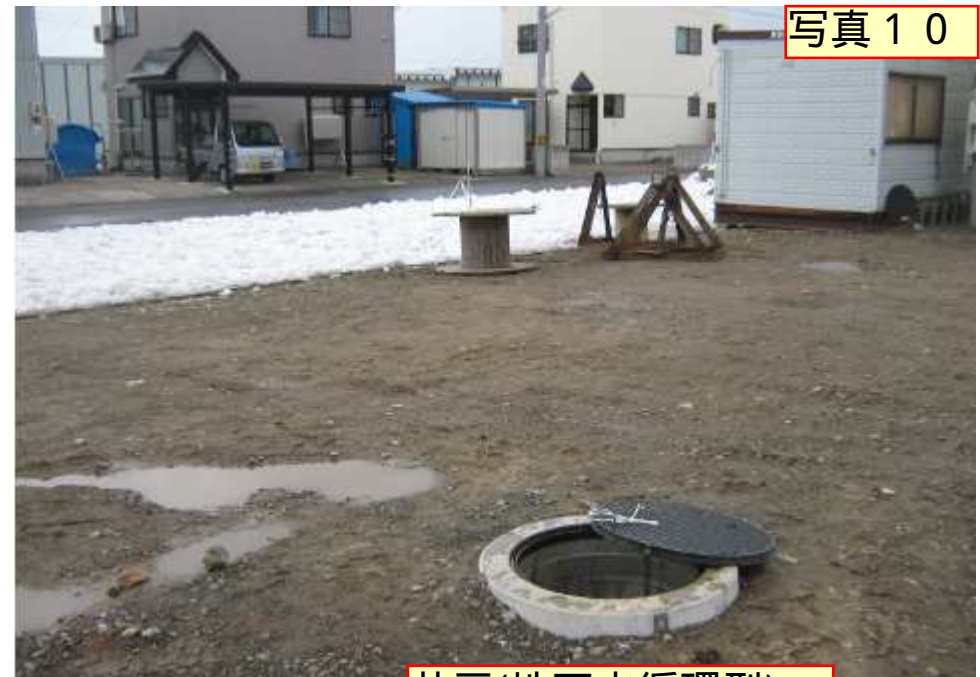
写真 10

井戸(地下水循環型)
